空間情報分析による災害時の 広域被害把握と意思決定支援

北陸先端科学技術大学院大学
先端科学技術研究科
創造社会デザイン研究領域
郷右近 英臣

- 令和6年能登半島地震における津波被災地を対象に、津波の浸水深と建物被害の発生確率の関係性を示す「津波被害関数」の構築を行った事例を紹介。
- 津波被災地の建物被害および脆弱性を量的に評価する手法 [Koshimura et al., 2009]
→復旧・復興期において都市計画上の様々な意思決定へ利用

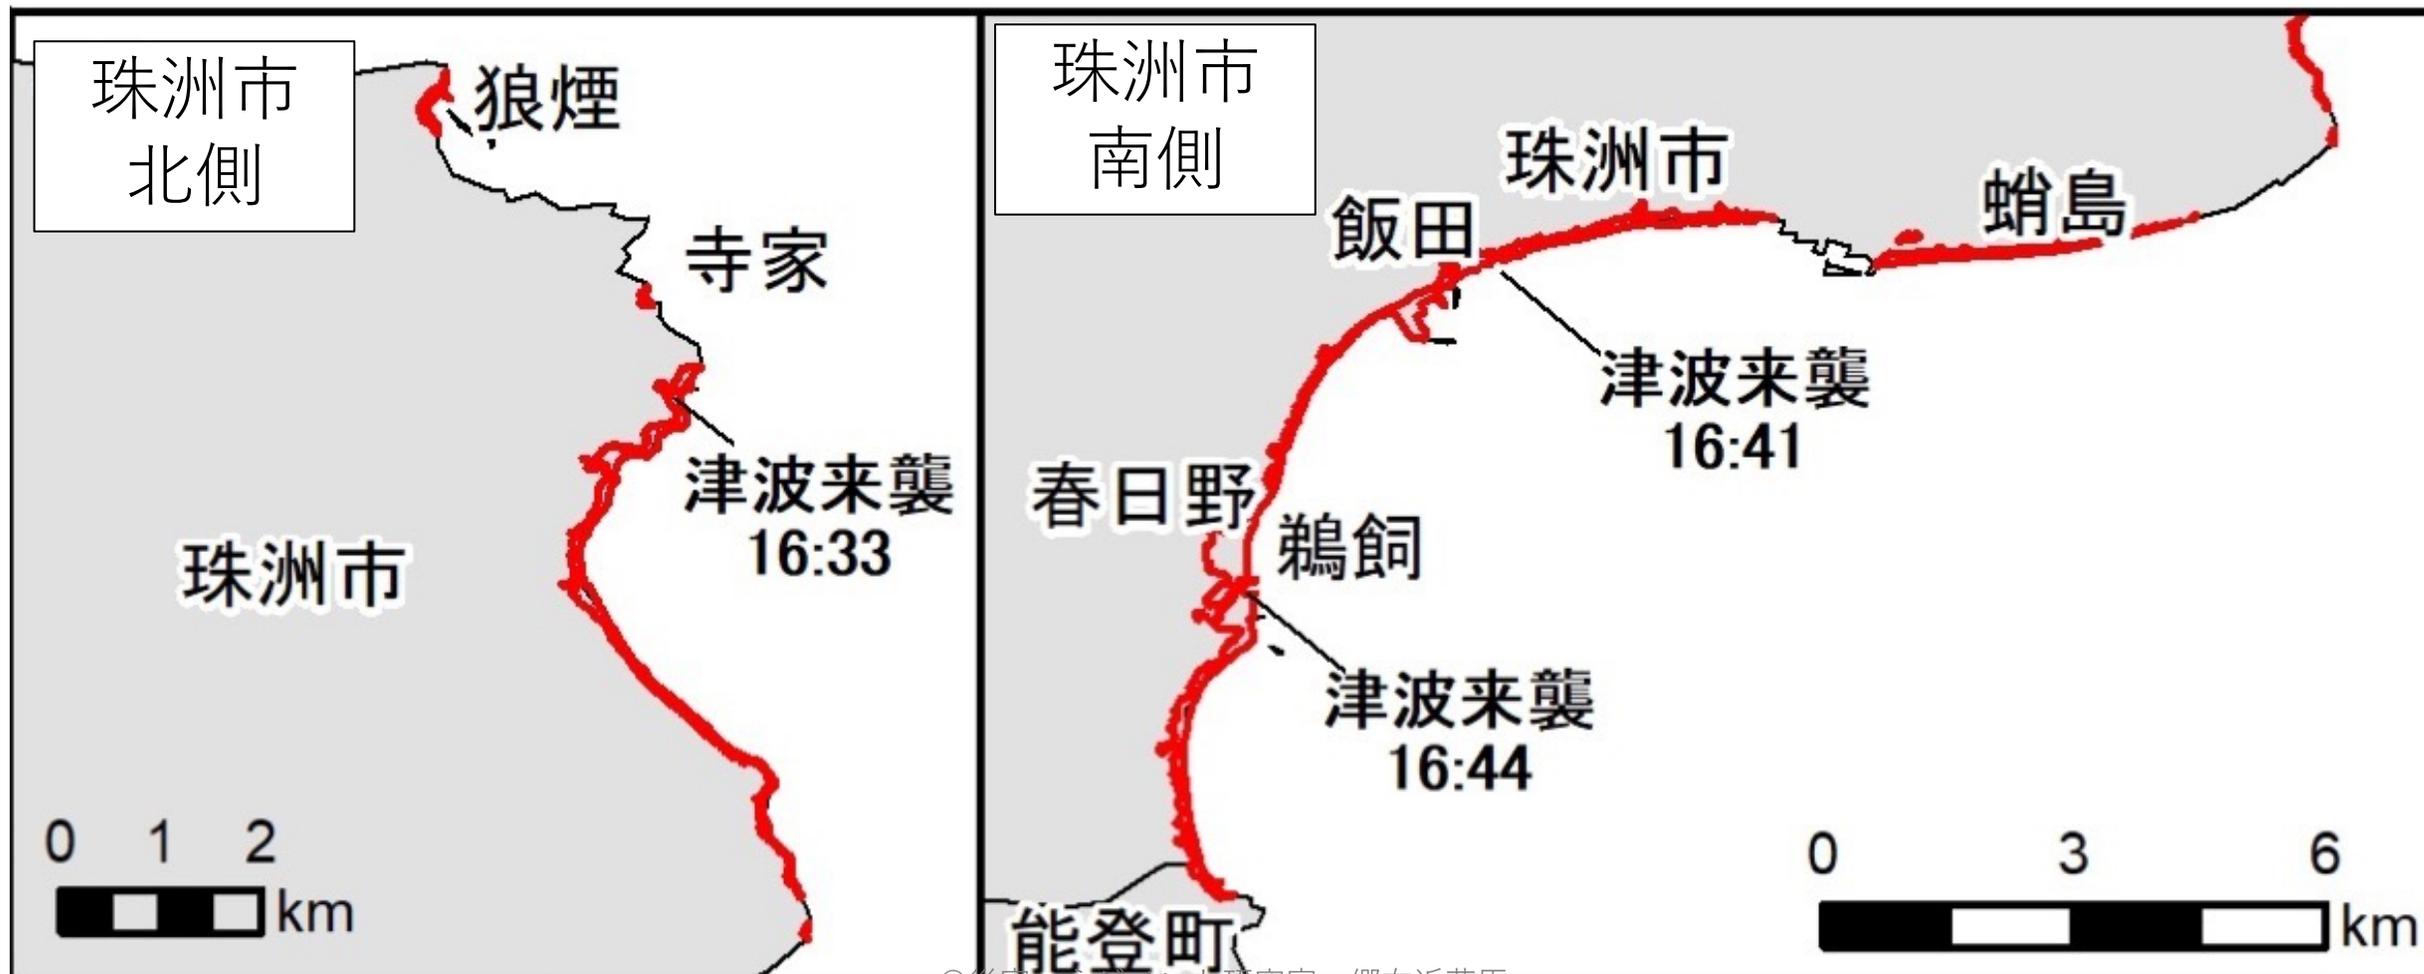
津波到達時刻

- ドライブレコーダーの映像から津波到達時刻の推定

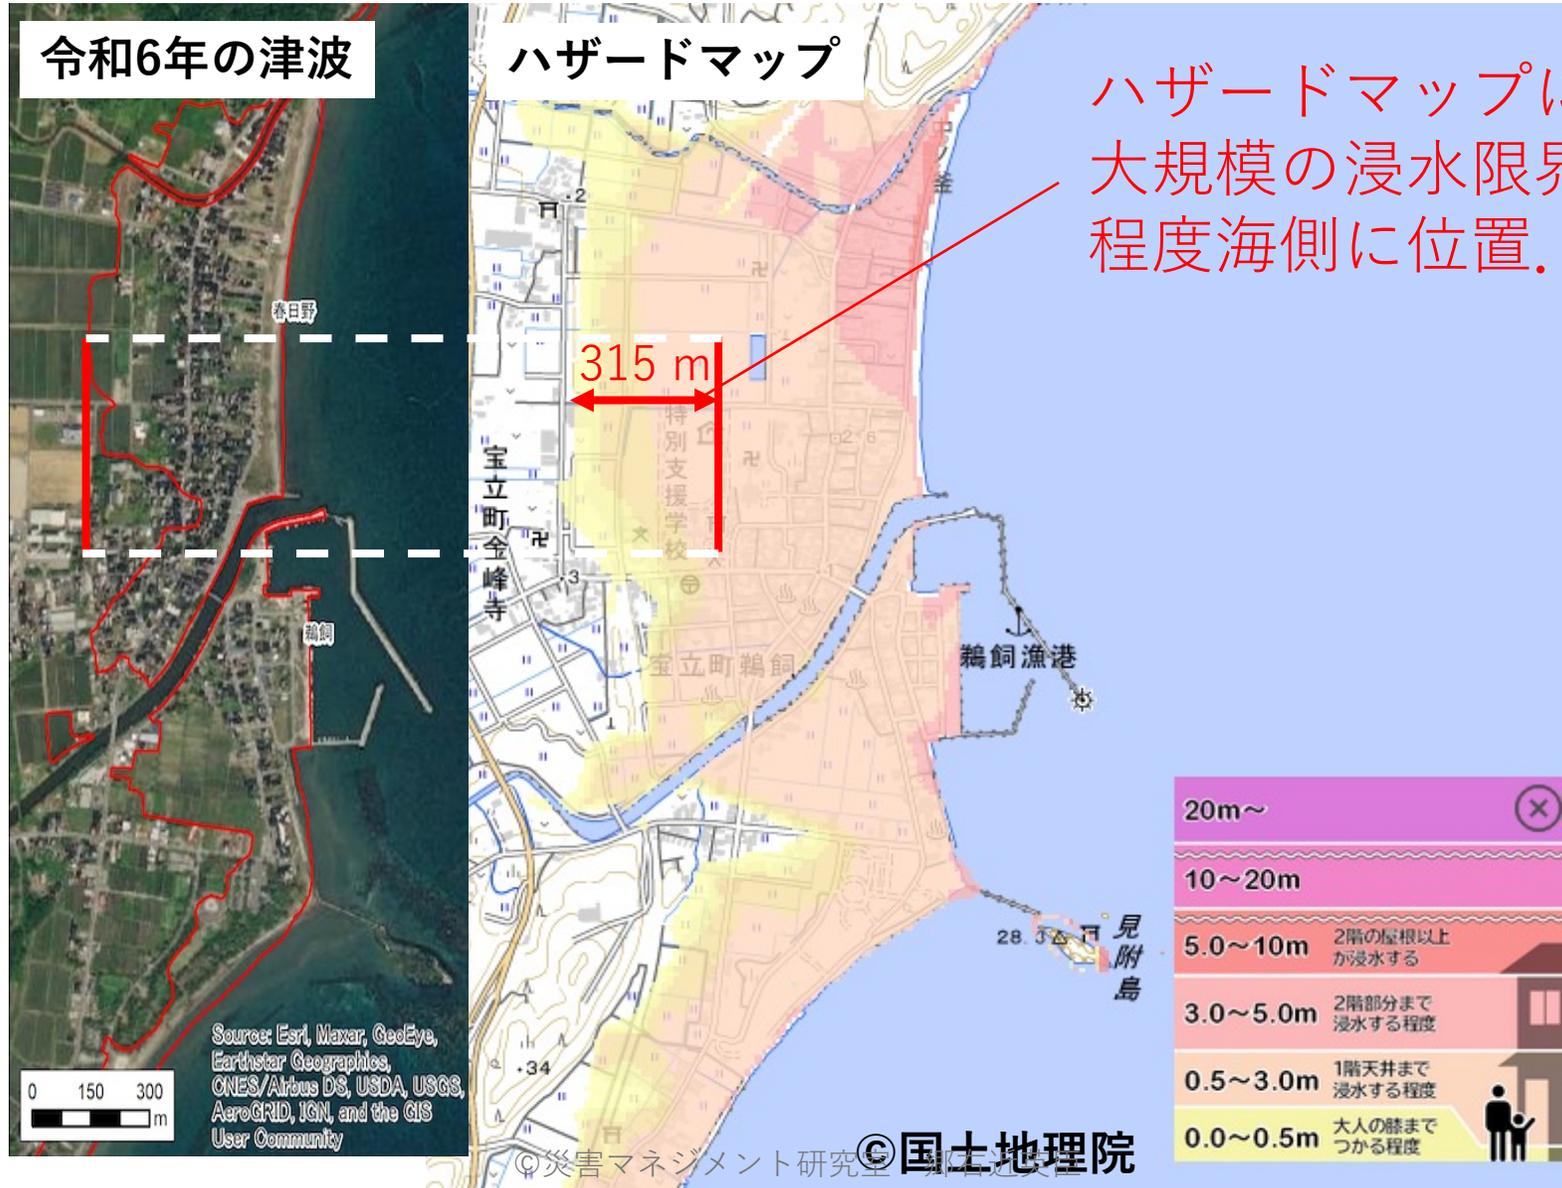
ハザードマップと今回の津波の規模の比較

ハザードマップにおける想定最大規模の浸水限界より，300 m 程度海側に位置。

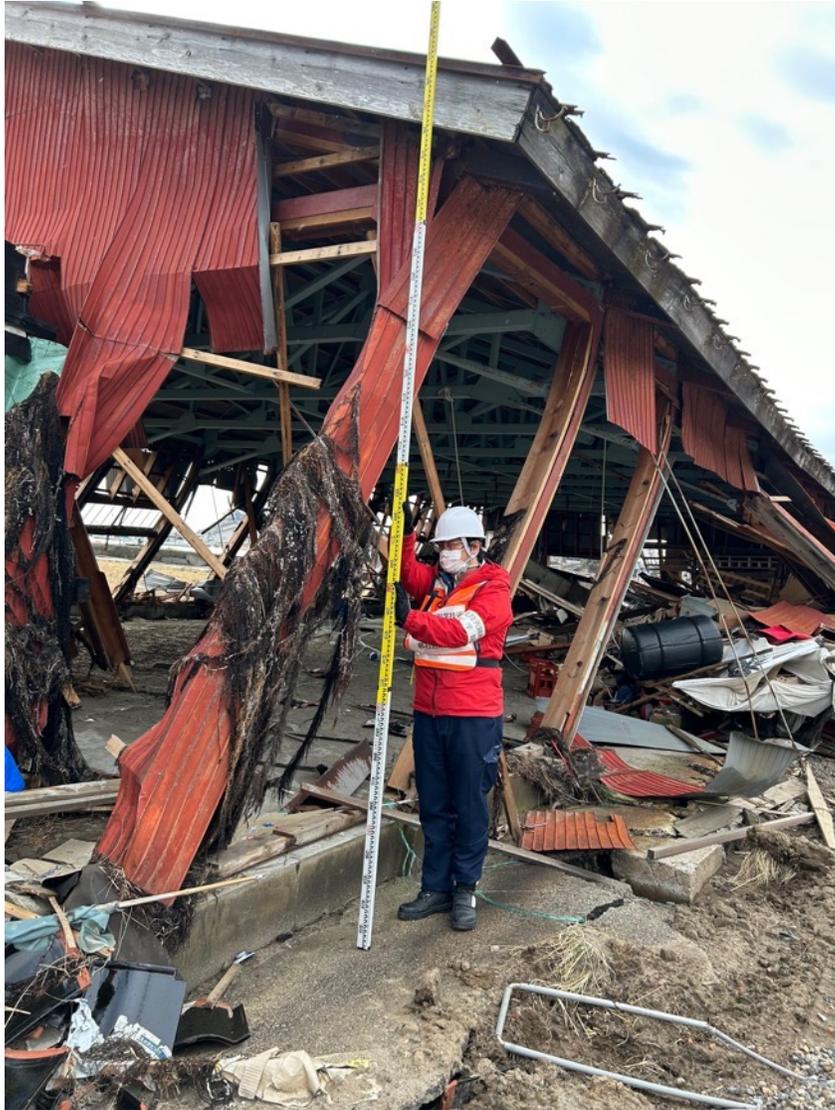
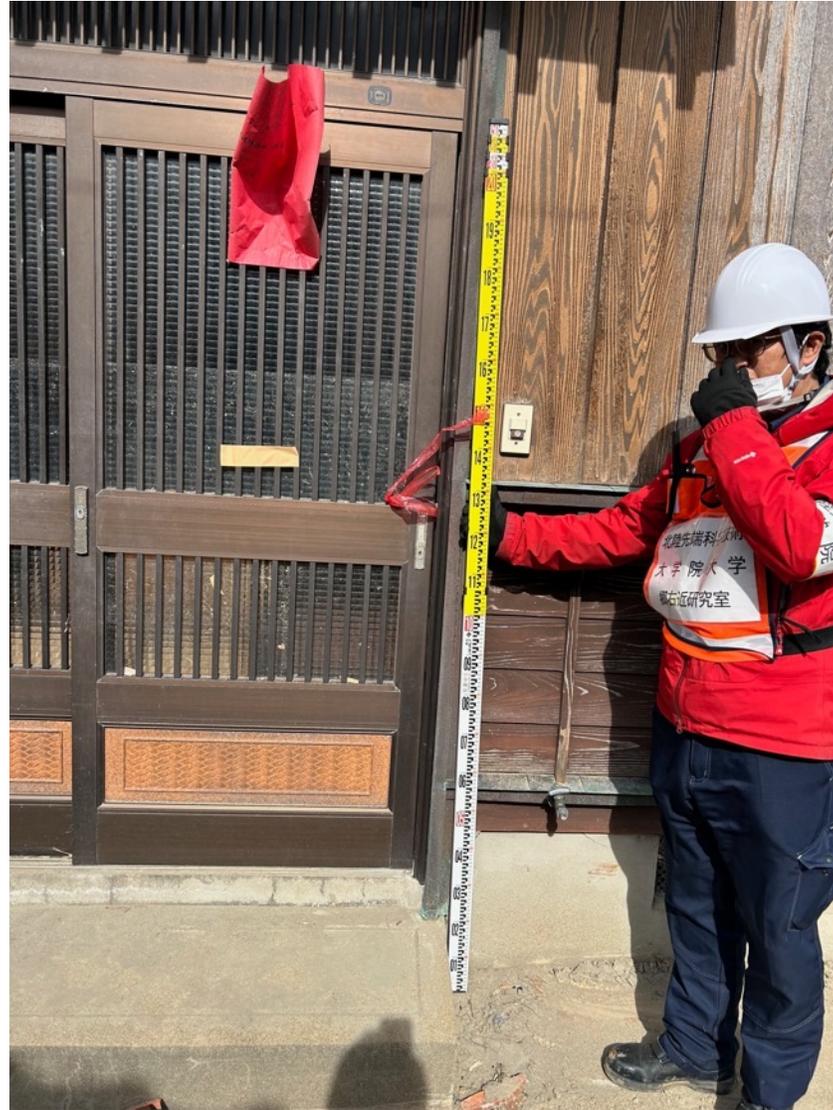
植生や壁に残った痕跡をもとに調査を実施

- ・ 壁に残された痕跡が一番確実.
- ・ 信頼度が低い痕跡については、痕跡の計測密度を上げることで対応.

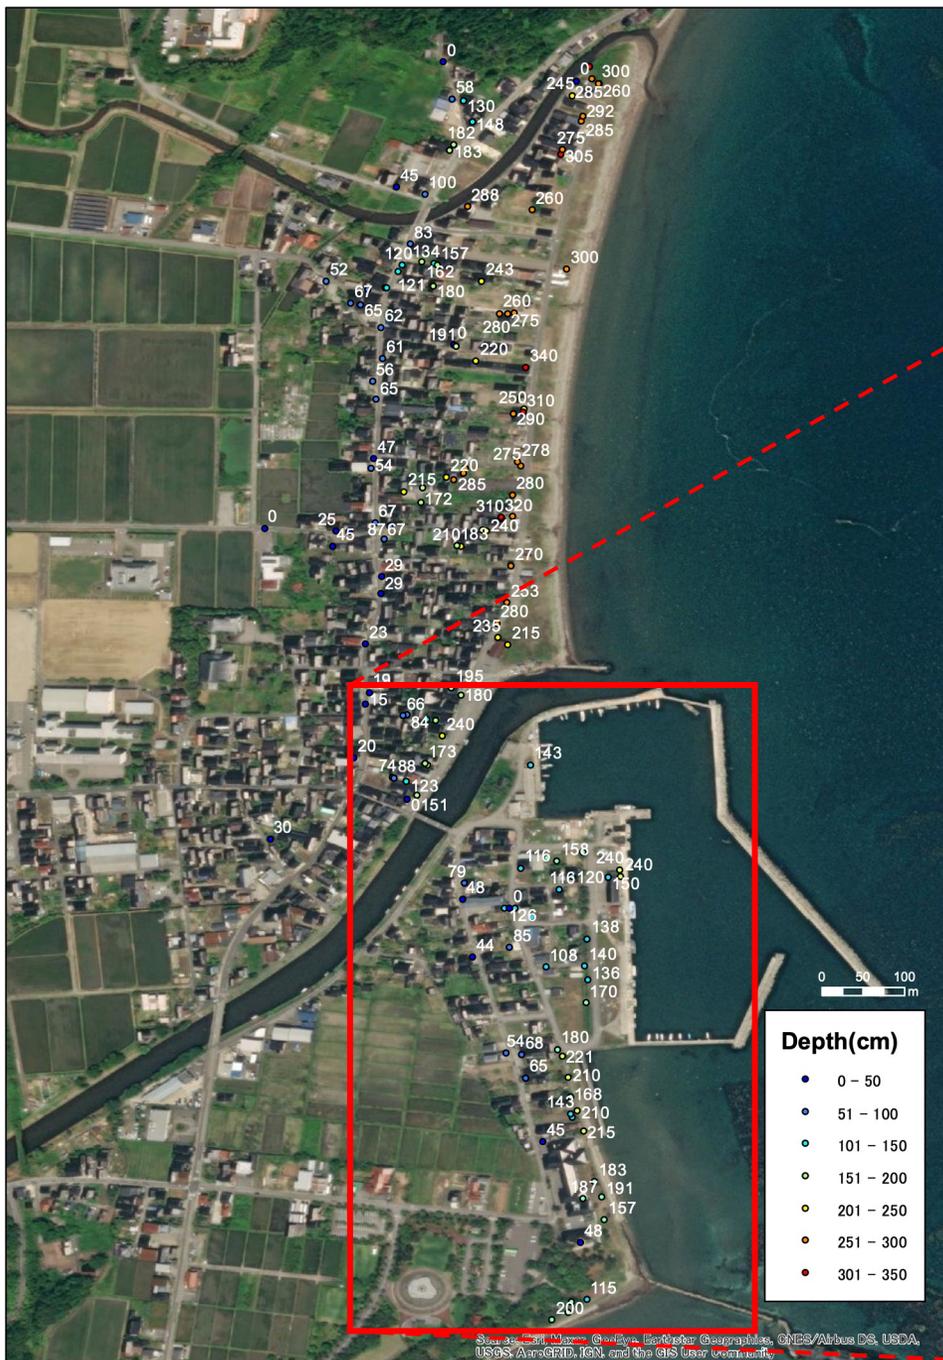
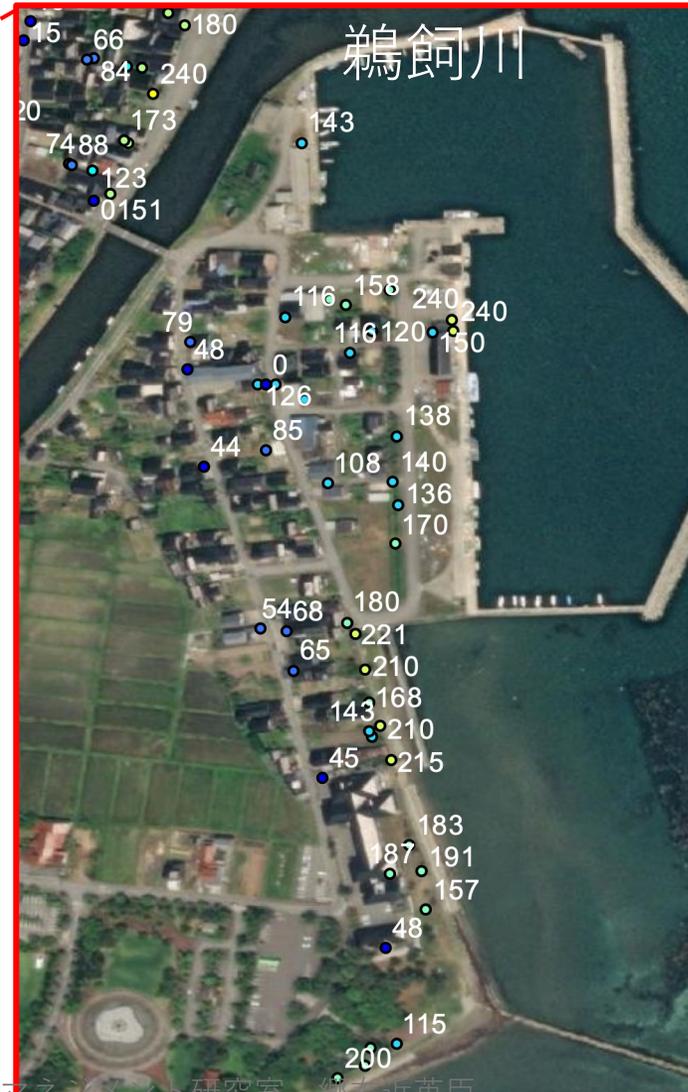
津波浸水深の調査 (珠洲市鵜飼・春日野地区)

・鵜飼川の右岸側において、防波堤に守られた部分については、やや低めになる傾向が確認された（おおよそ50 - 70 cm程度）。

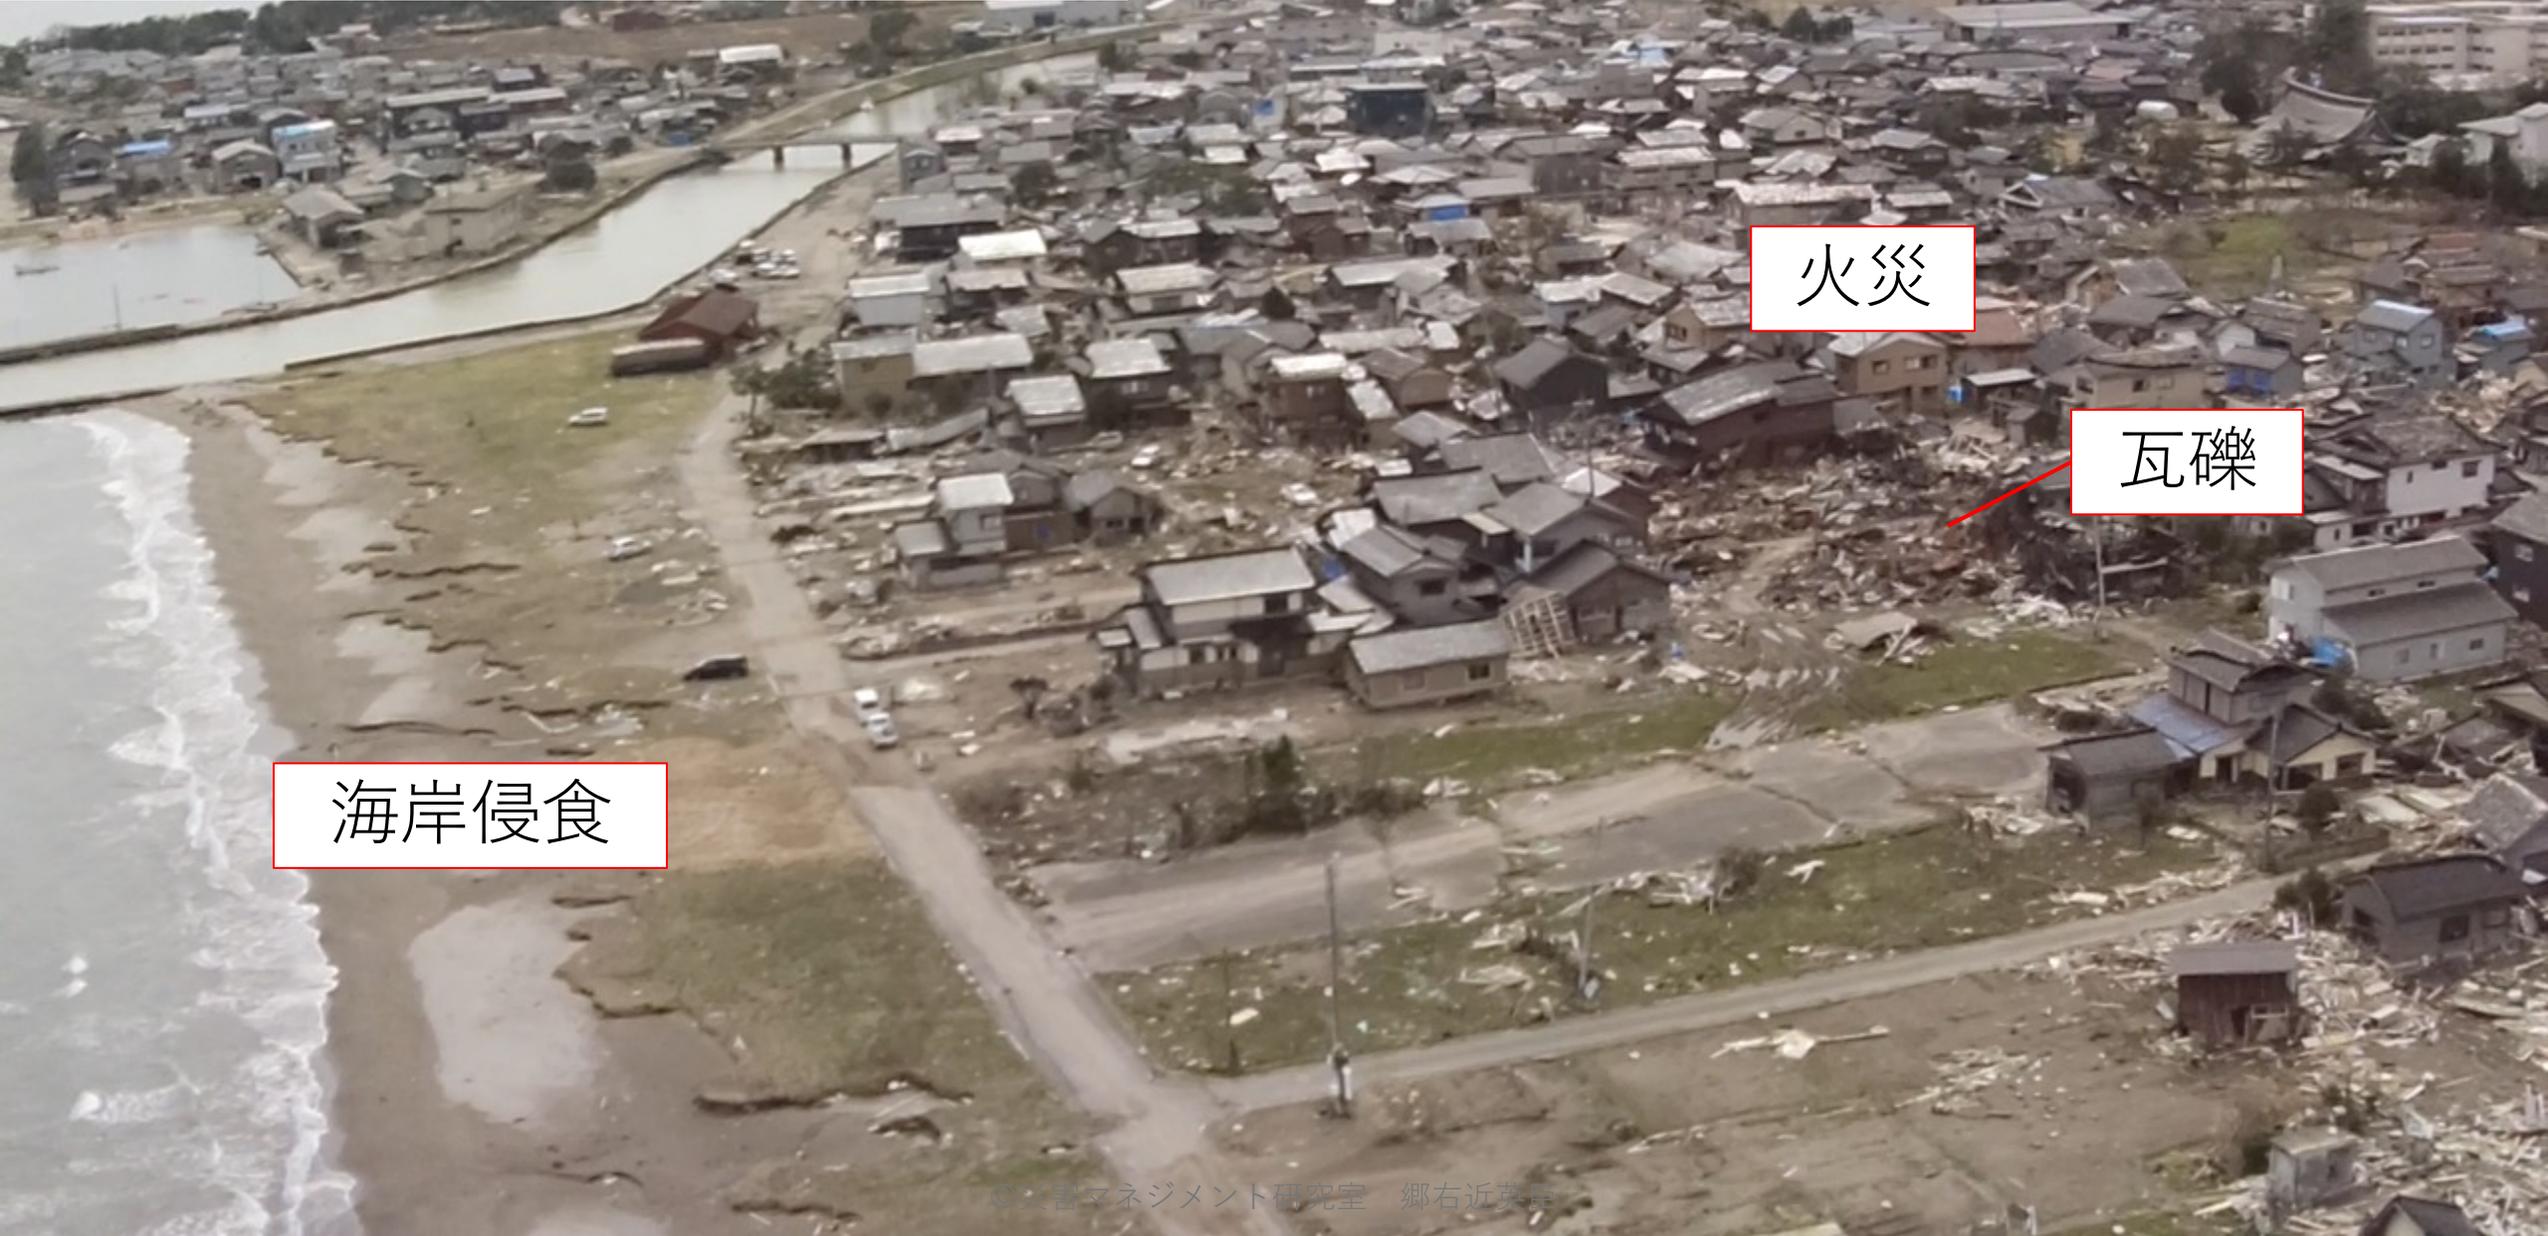
ドローンによる空撮

海岸侵食

火災

瓦礫

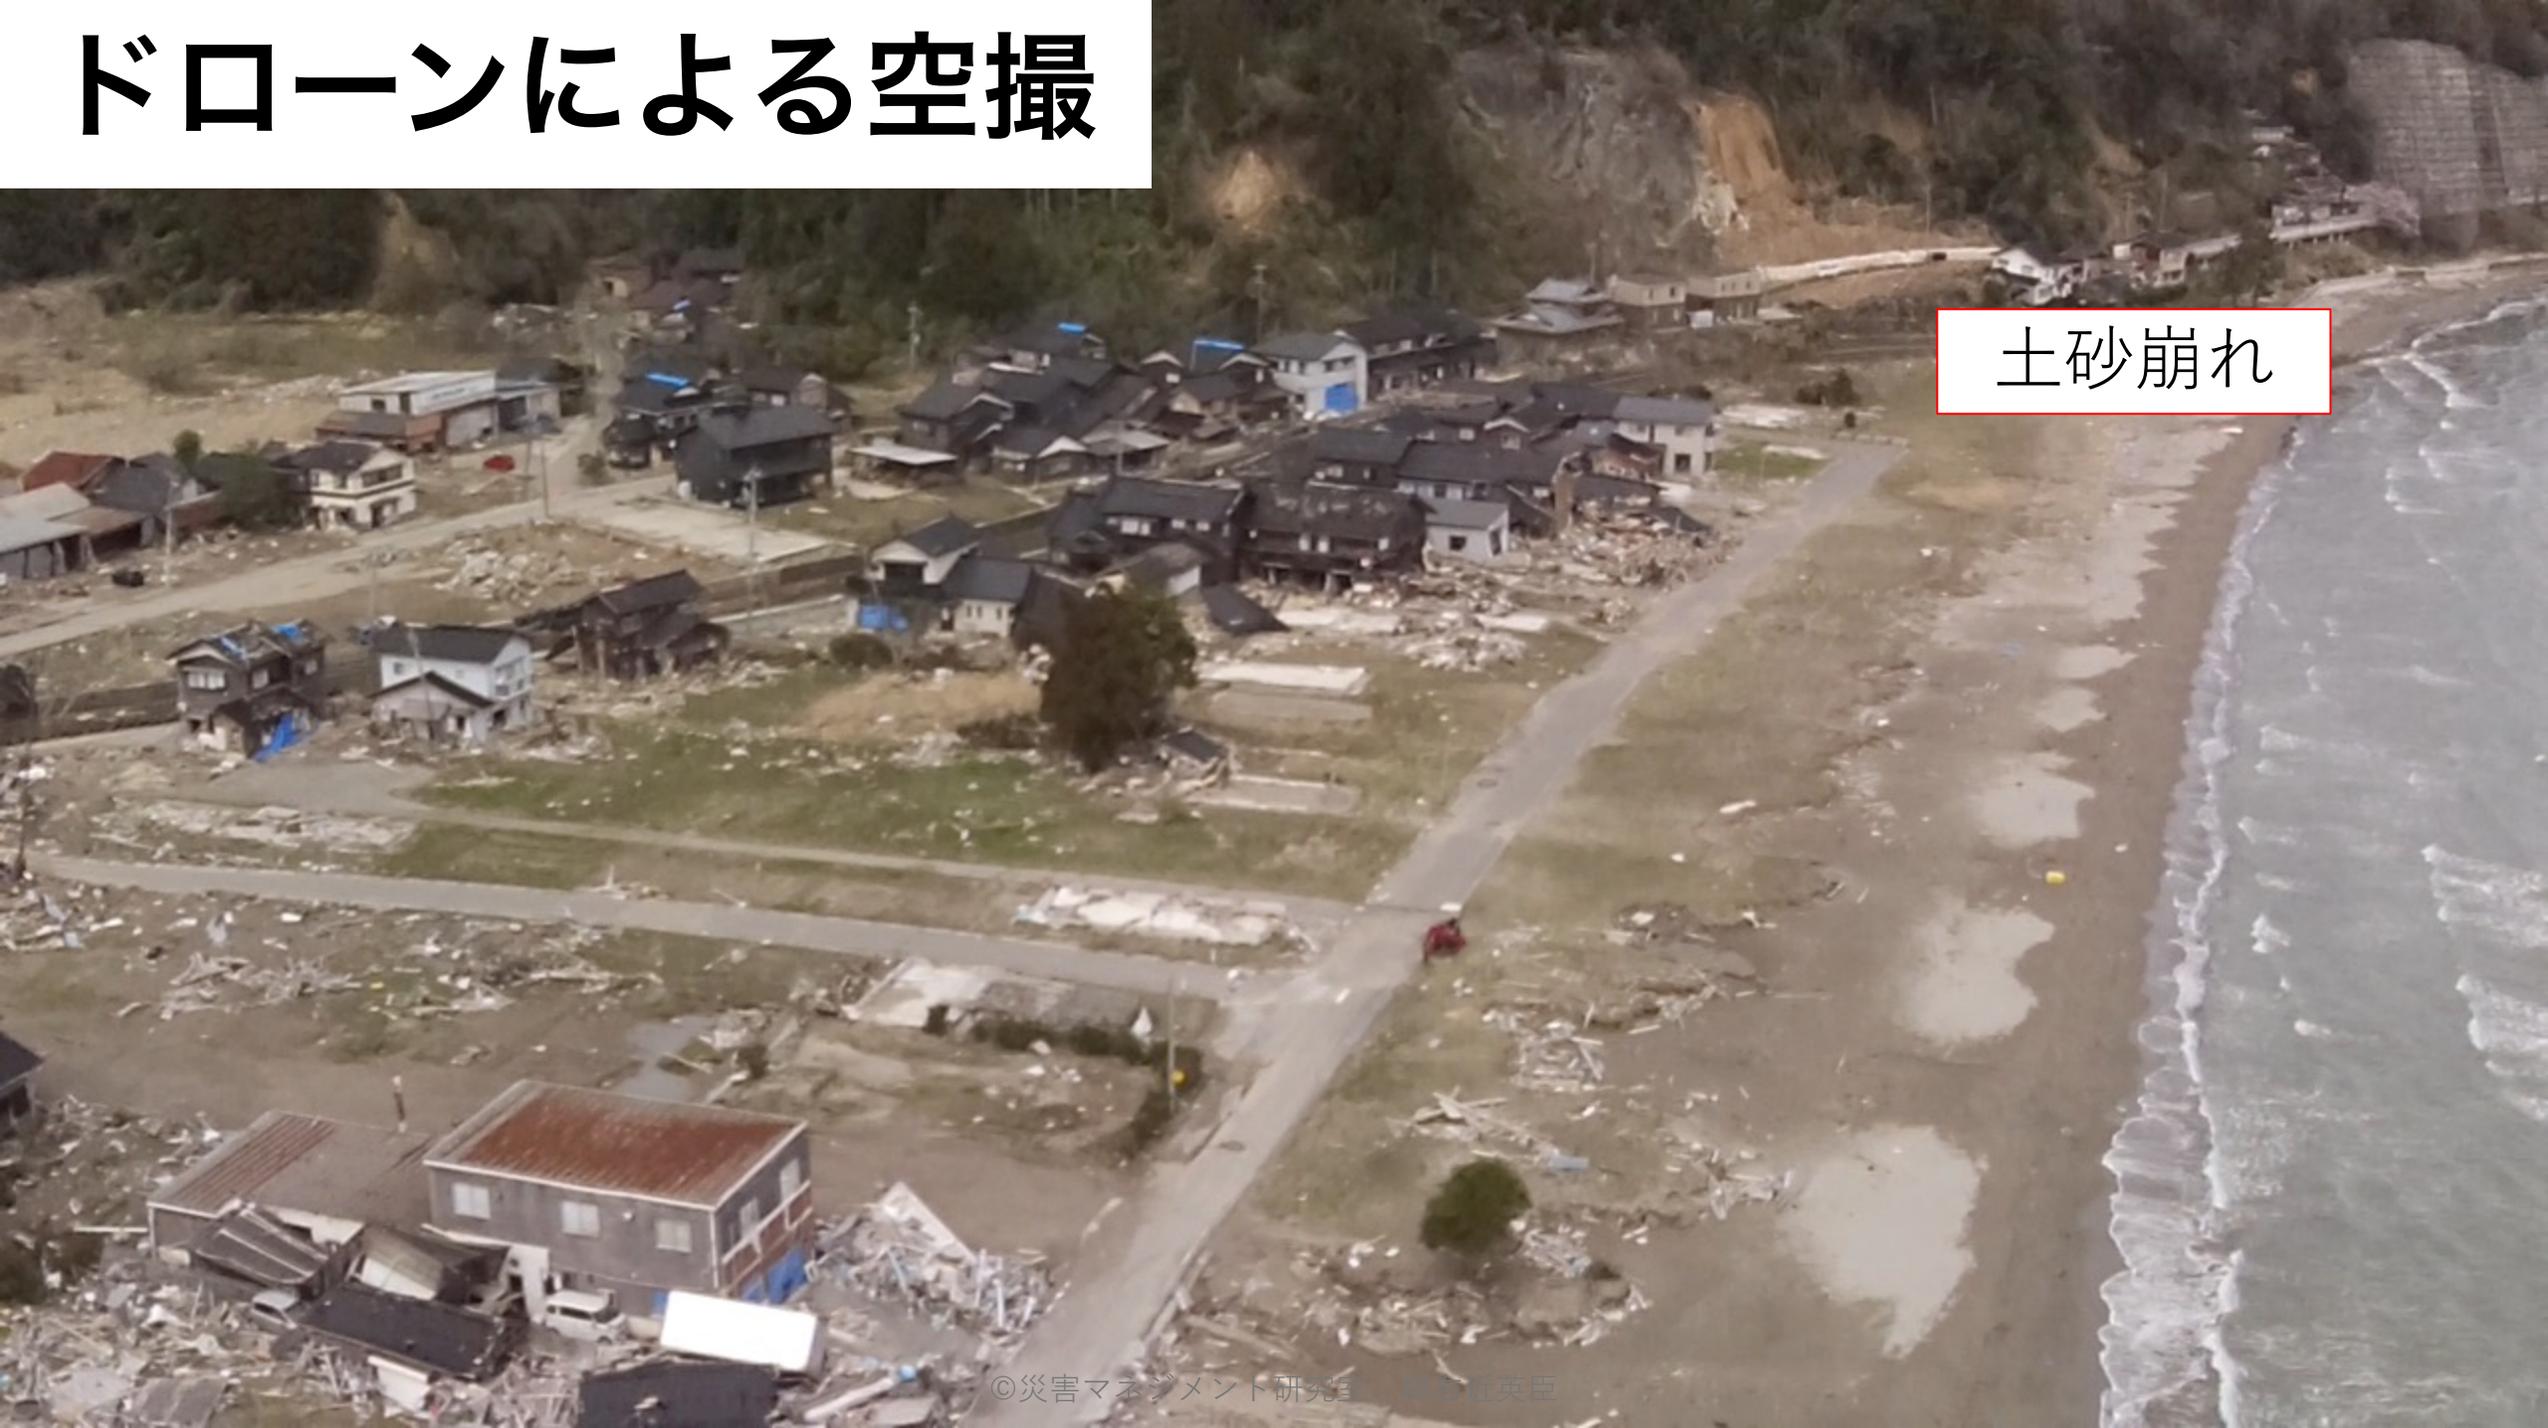
ドローンによる空撮

建物
倒壊

建物流失

土砂崩れ

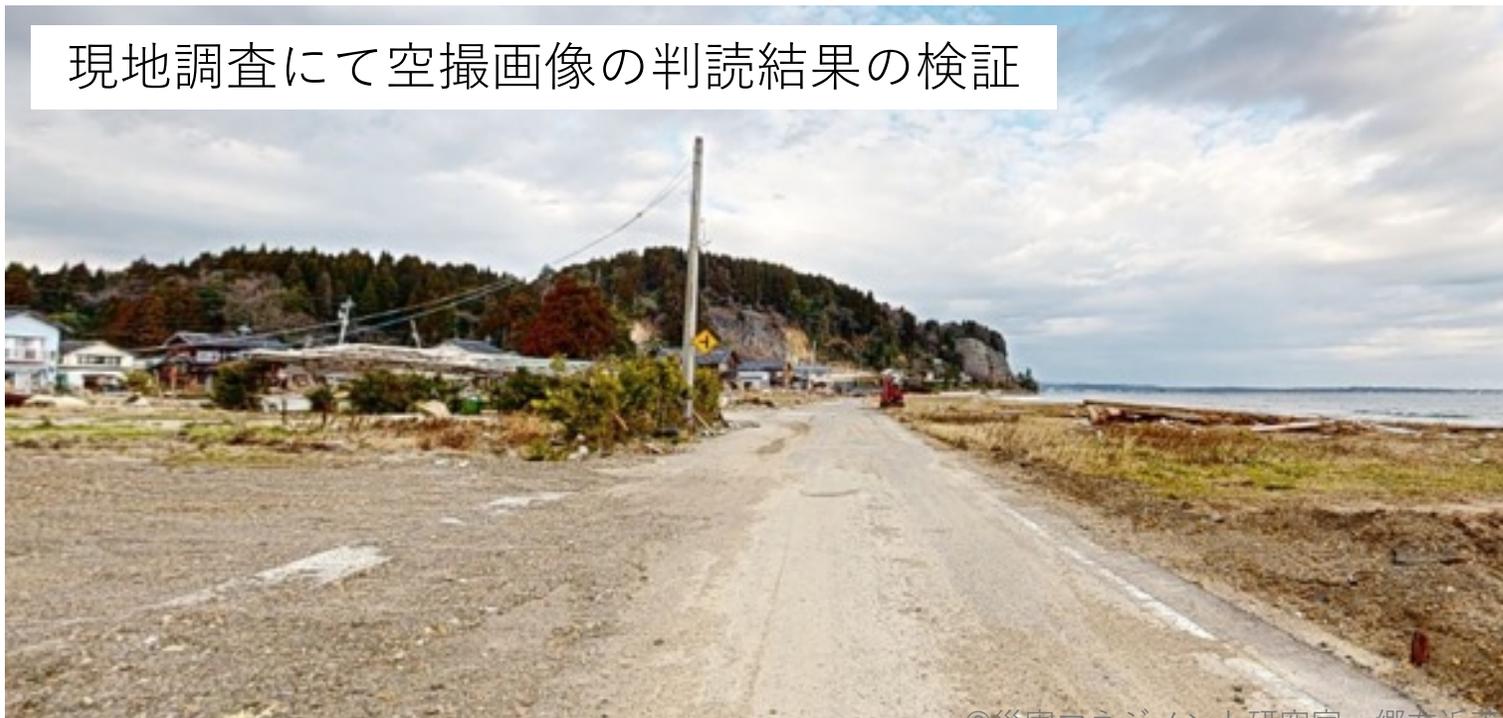
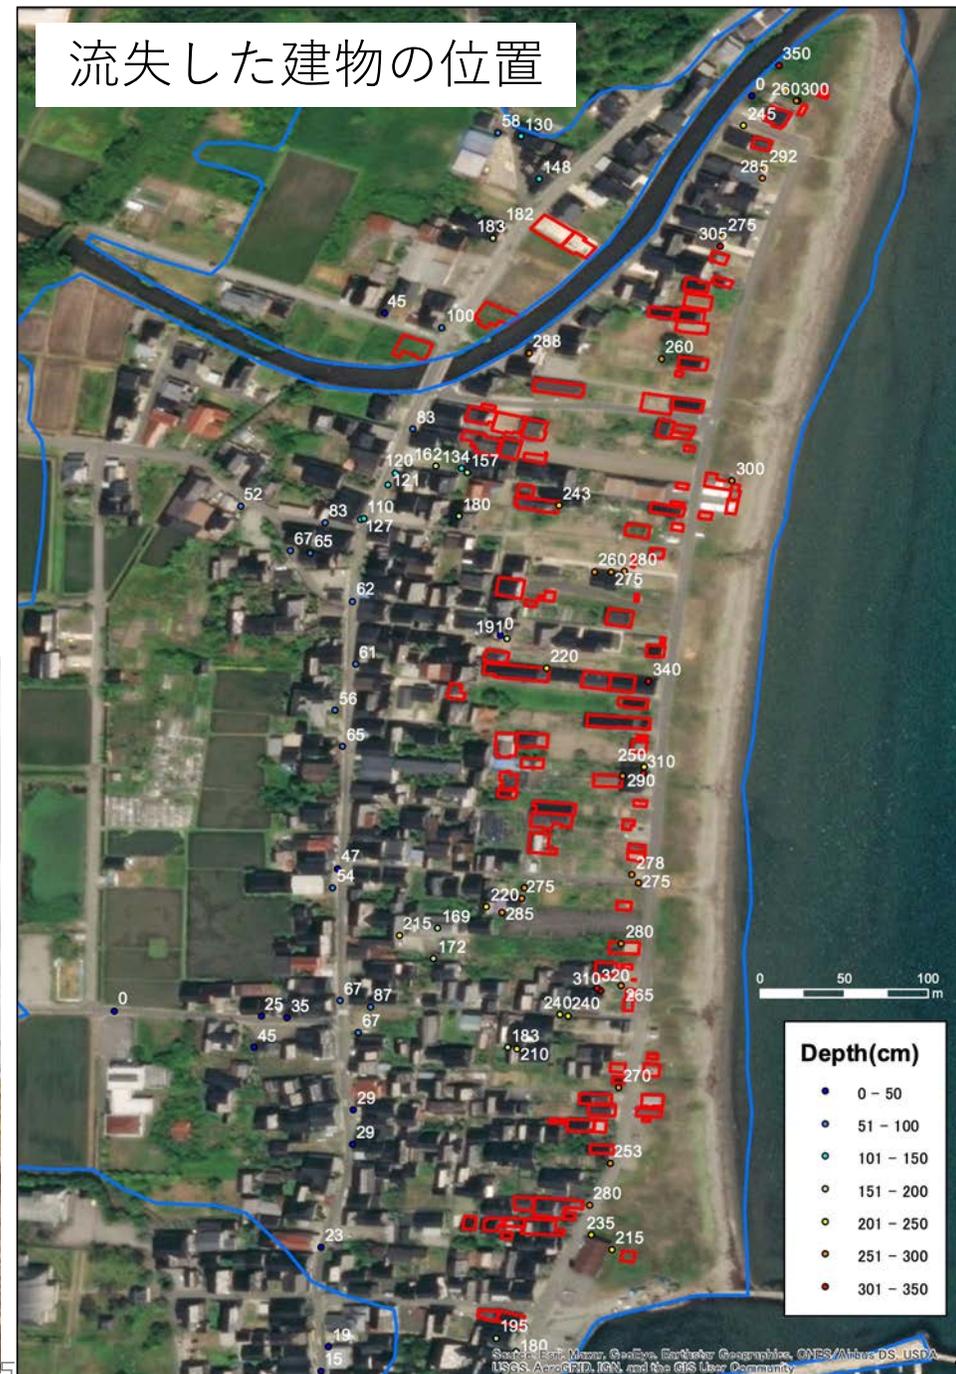
- 斜め視の空撮画像をもとに，GIS上で流失建物位置の分布を判読
- 現地調査を通じて，それらの判読結果のアップデート

現地調査にて空撮画像の判読結果の検証

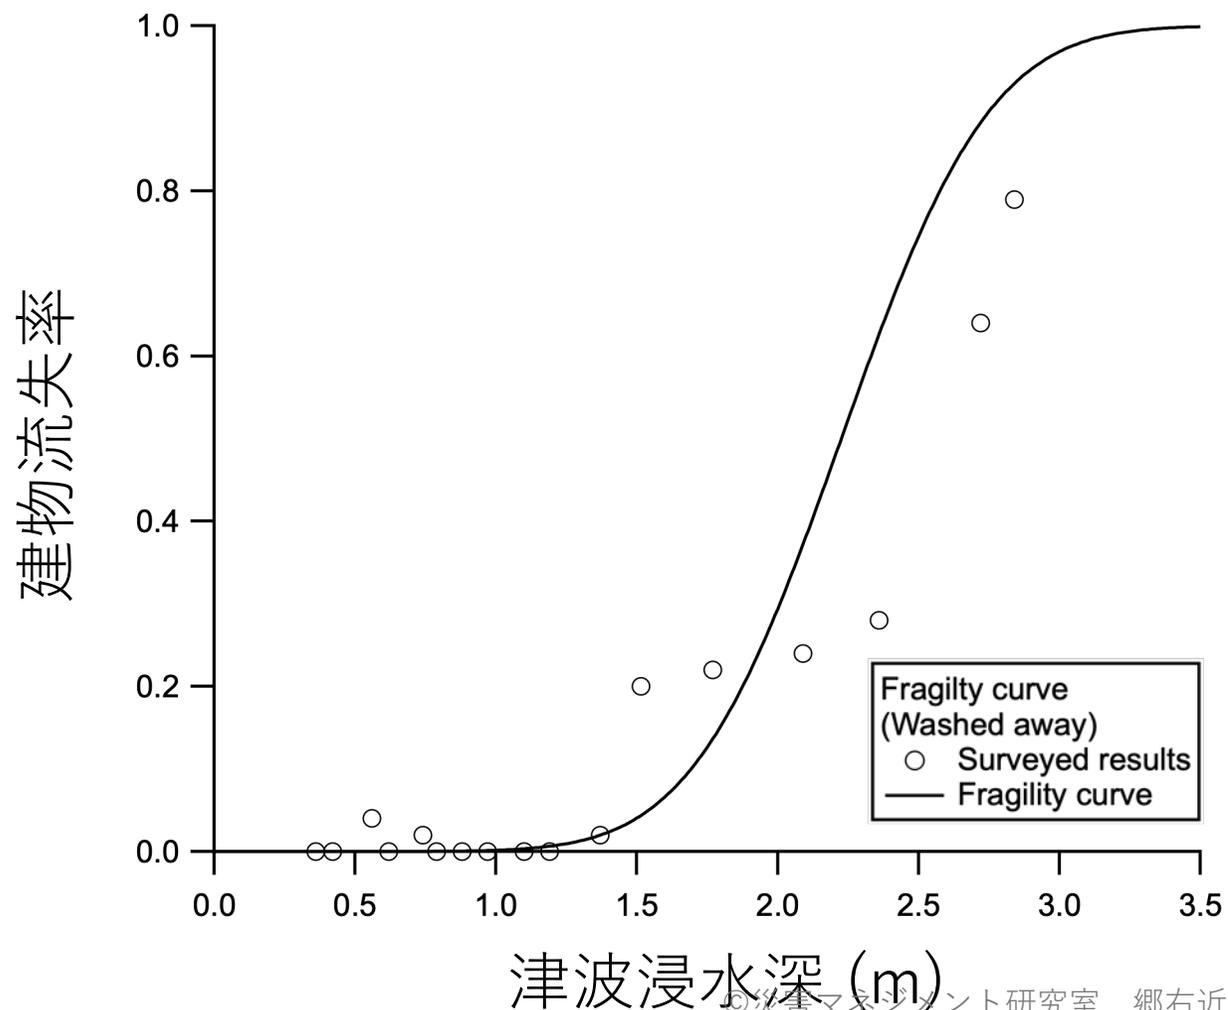
建物流失率の津波被害関数 (珠州市鵜飼・春日野地区)

- ・ 集約化された統計量で浸水深と建物流失率を比較.
- ・ 浸水深が1.5 m付近で流失率が増加し始めた.
- ・ 浸水深が3.0 m付近で90 %以上の建物が流失.

- ・本研究で構築した津波被害関数は、東日本大震災の事例と比較すると、関数の立ち上がりは同程度であるものの、関数の勾配については、急峻な傾向が確認された。
- ・浸水域における建物倒壊率が高い地域において、関数の形状から大きく外れた箇所が確認された。地震ハザードの影響や建築年代が影響したことが示唆された。
- ・関数の形状と調査データの乖離が発生している箇所については、今後、特性に応じたデータ分割を行うことで関数自体の改善が必要。

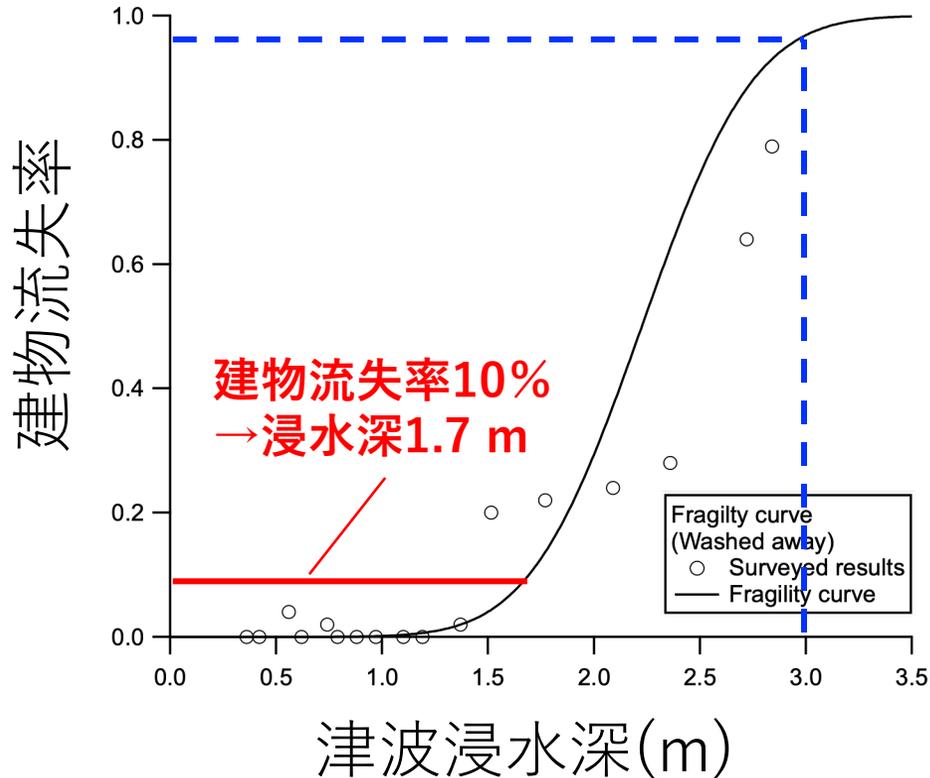
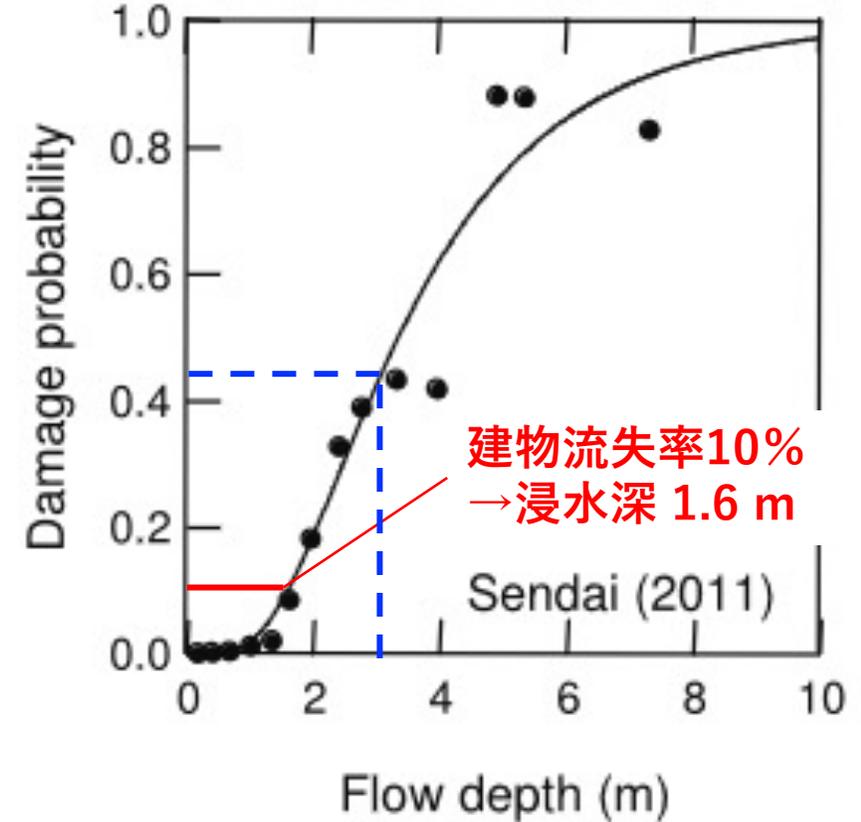
東日本大震災で作成した津波被害関数と 珠洲市鵜飼地区の「浸水深-被害率」の関係の比較

- ・東日本大震災の事例と比較すると、関数の立ち上がりは同程度であるものの、関数の勾配については、急峻であることがわかった。

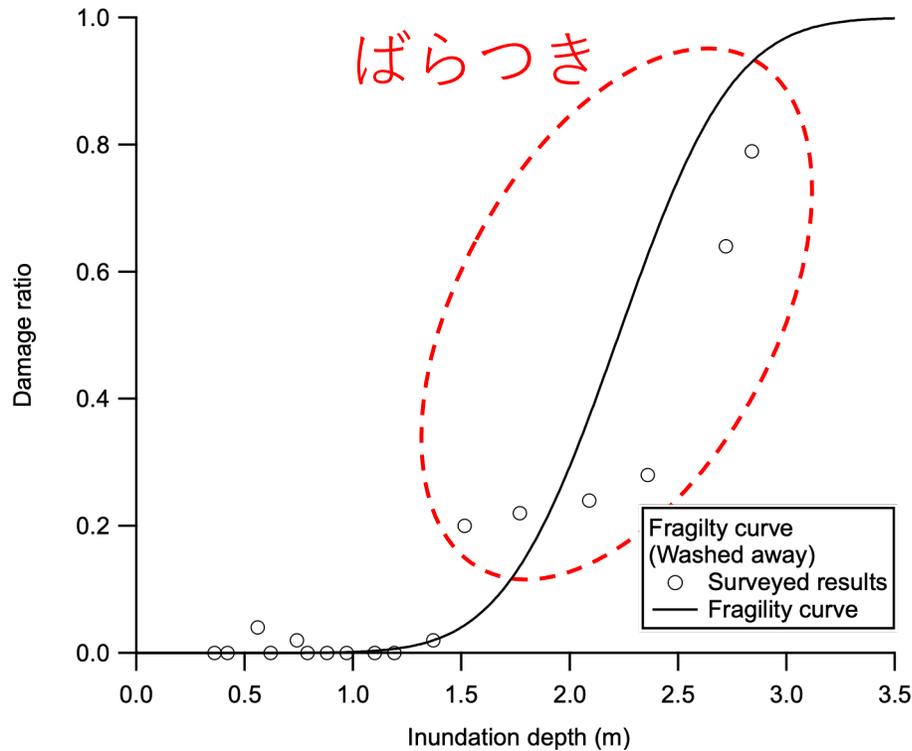
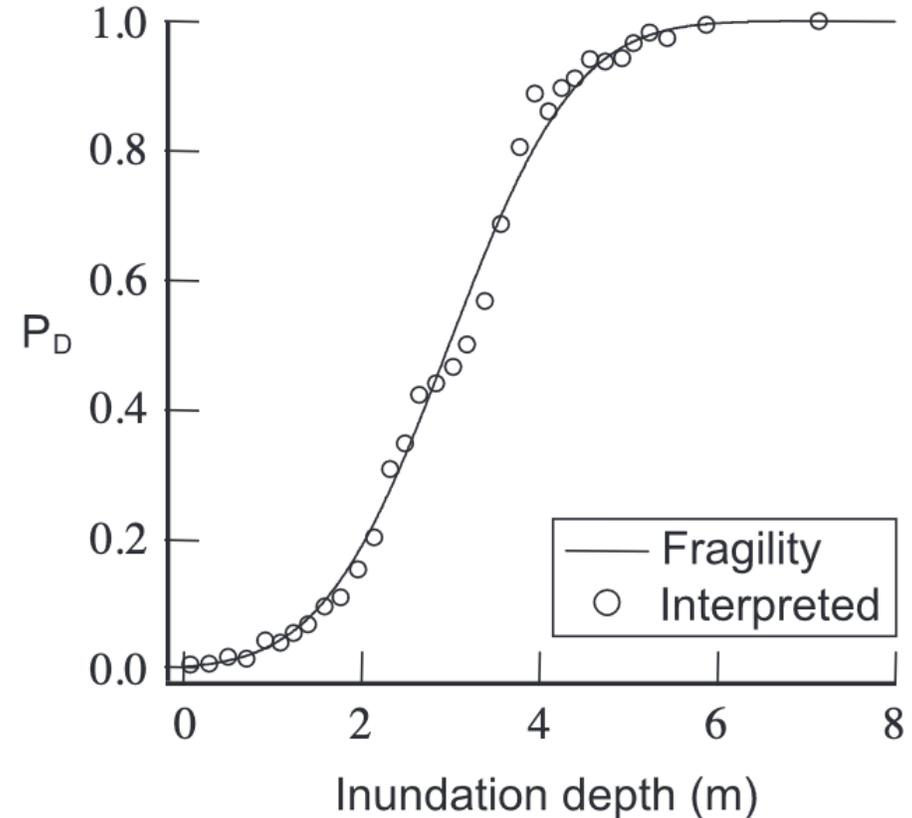
回帰分析の決定係数からわかる被害特性の複雑さ

- 能登の津波被害関数では決定係数 $R^2=0.75$.
- 仙台平野を対象とした津波被害関数では $R^2=0.94$.
- インド洋大津波を対象とした津波被害関数では $R^2=0.99$.

能登の関数はばらつきが大きい
→被害の発生要因の多様性 (ハザード, 建物, その他)
