空間情報分析による災害時の 広域被害把握と意思決定支援

北陸先端科学技術大学院大学
先端科学技術研究科
創造社会デザイン研究領域
郷右近 英臣

- 令和6年能登半島地震における津波被災地を対象に、津波の浸水深と建物被害の発生確率の関係性を示す「津波被害関数」の構築を行った事例を紹介。
- 津波被災地の建物被害および脆弱性を量的に評価する手法 [Koshimura et al., 2009]
→復旧・復興期において都市計画上の様々な意思決定へ利用

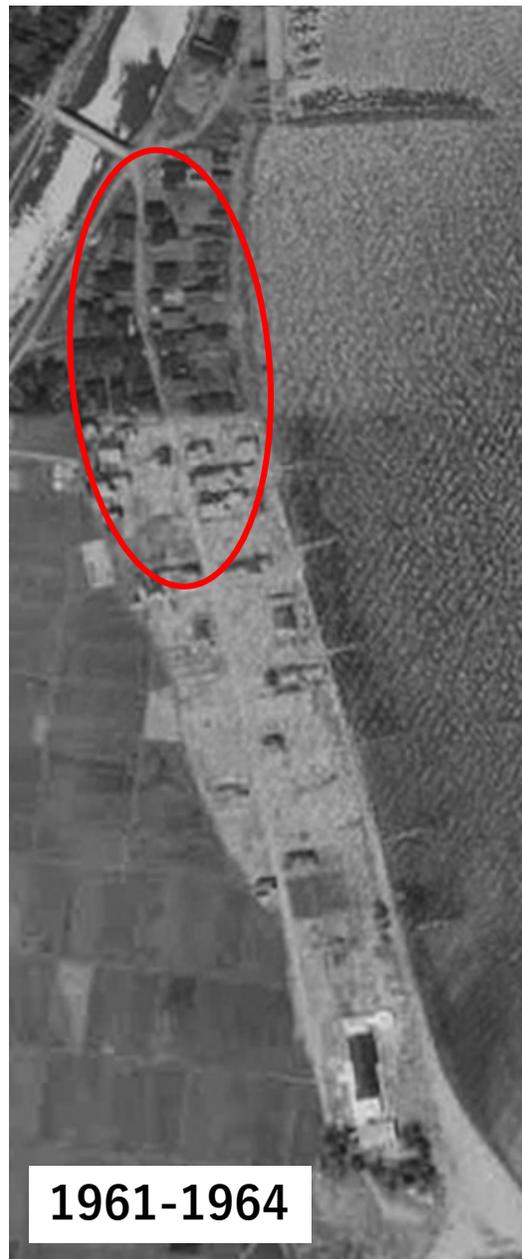
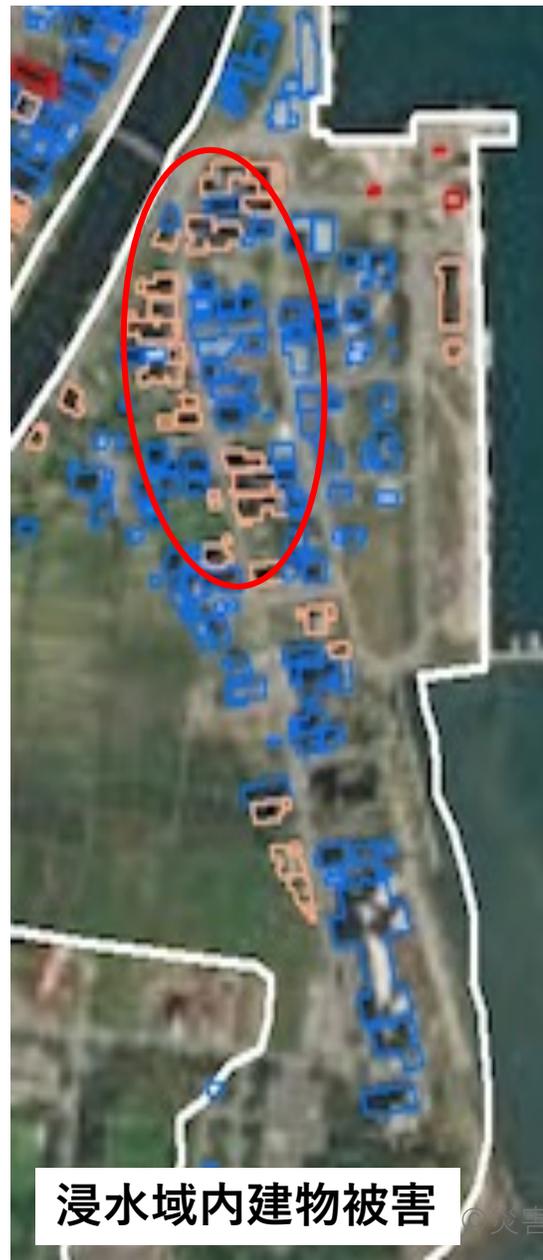
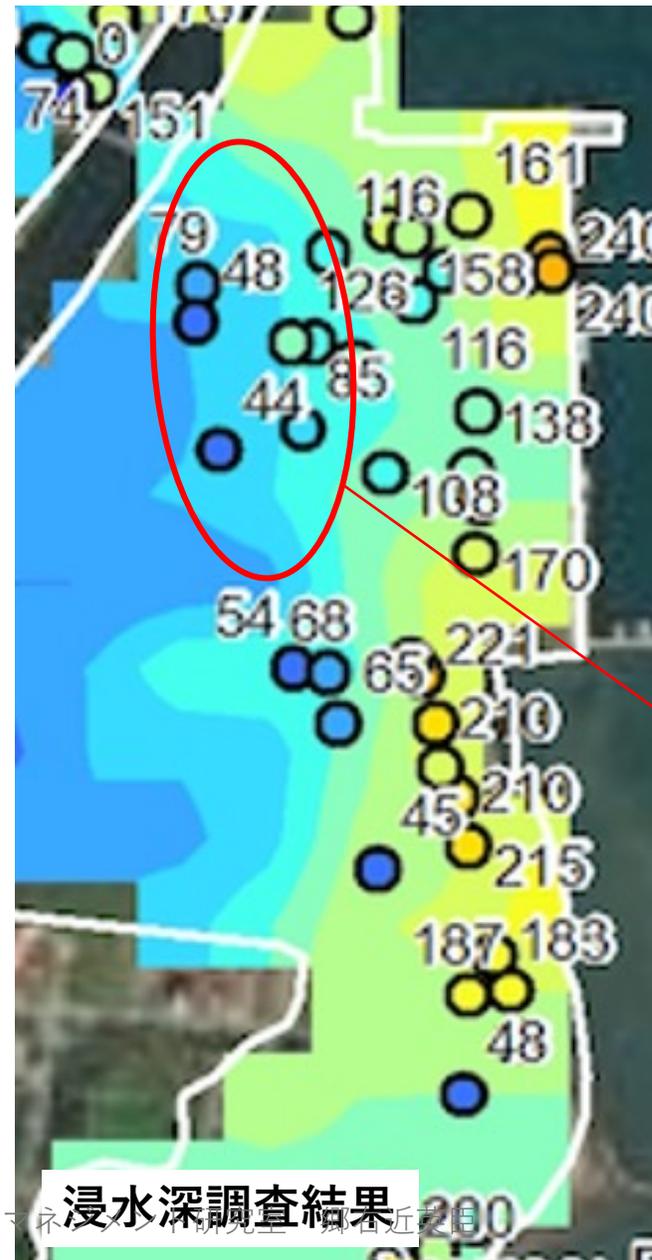
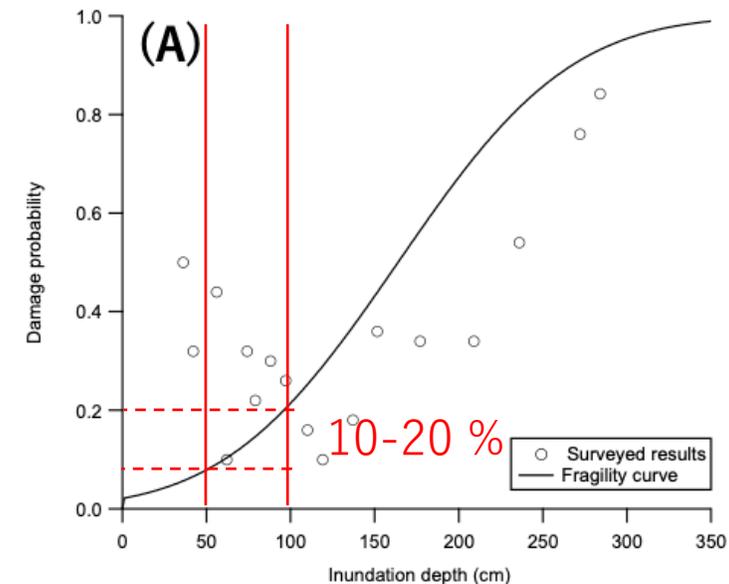
建物被害と浸水深の比較 (国土地理院)

津波被害関数（倒壊率）と比較をすると、浸水深が44-79 cmにも関わらず、区画内の建物の倒壊率が高い。

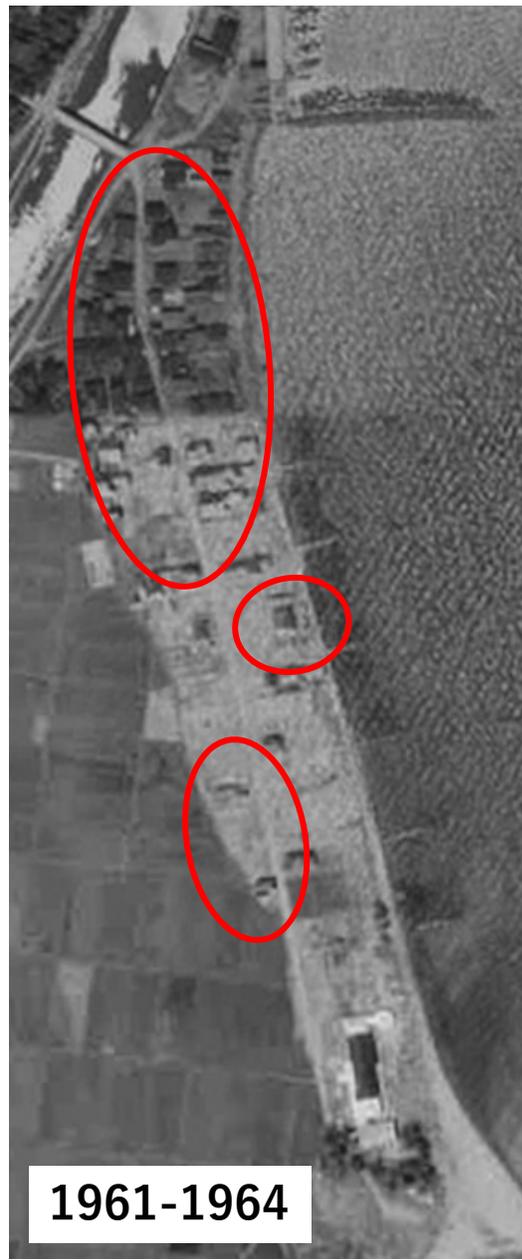
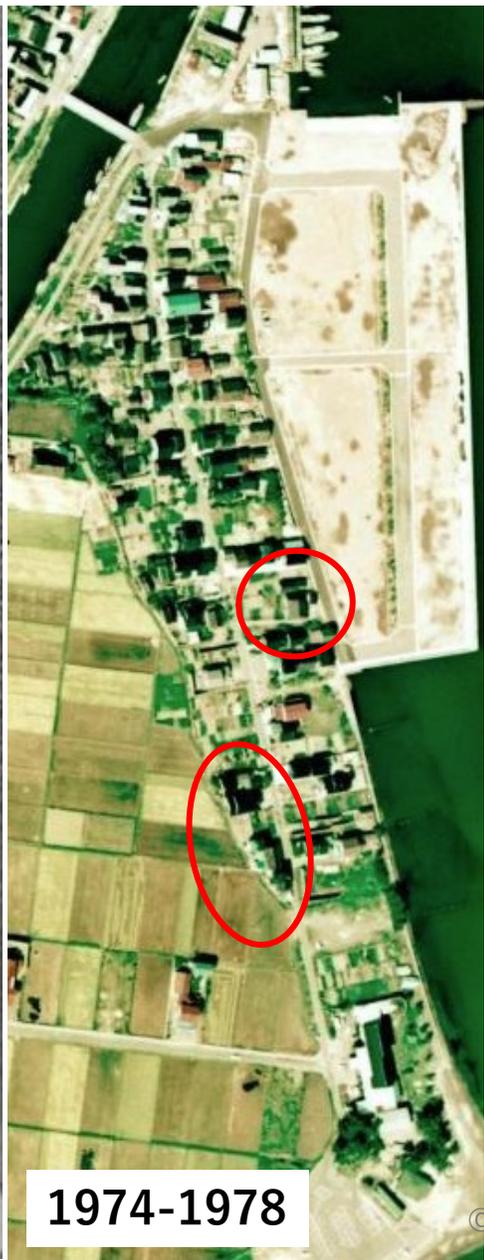
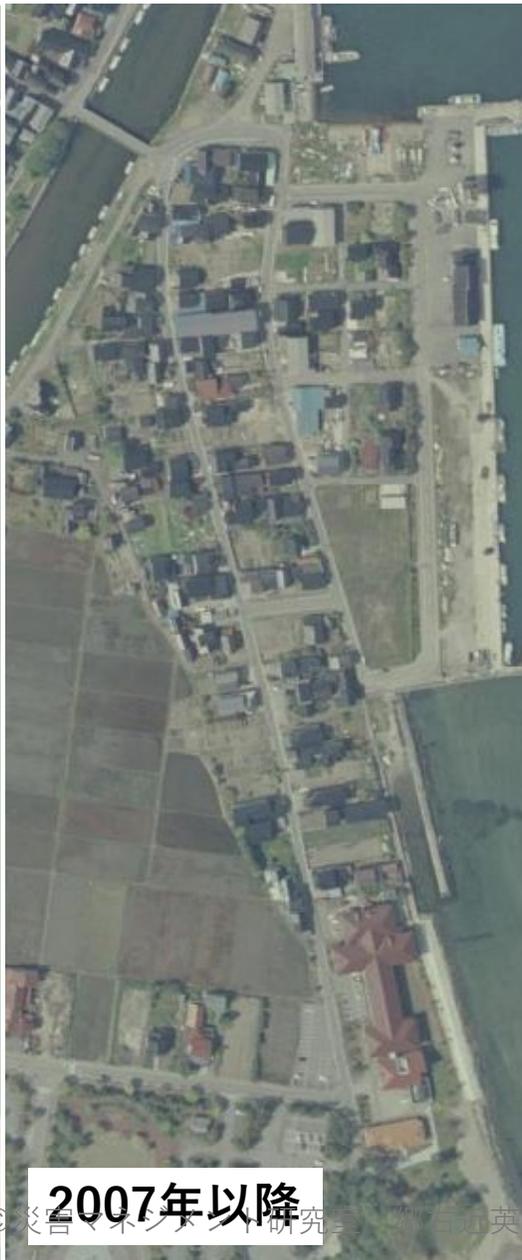
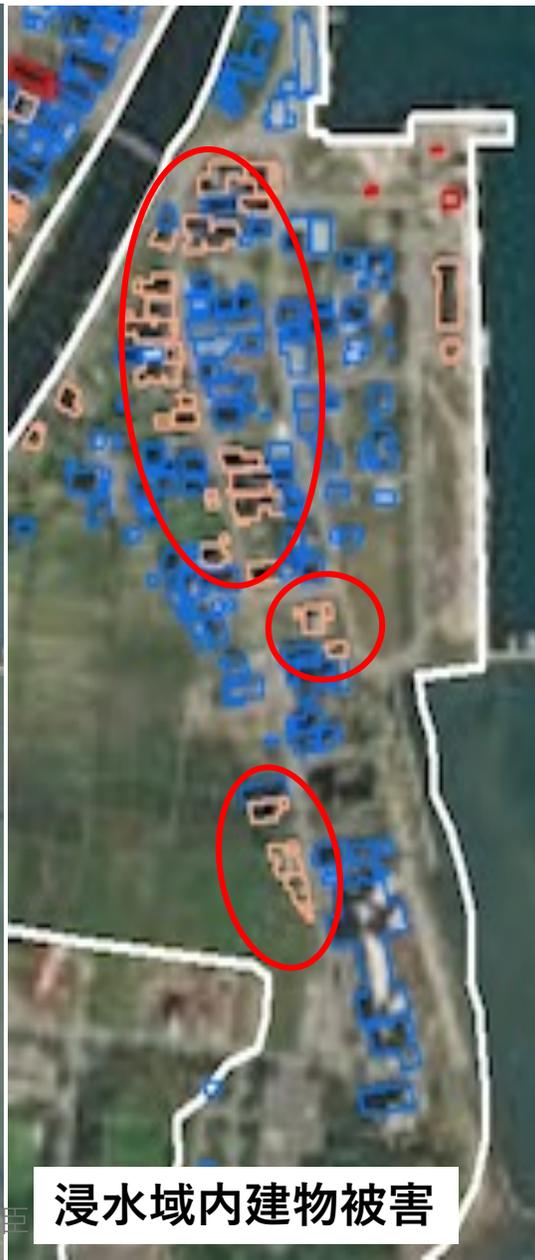
鵜飼地区の建物位置の変化 (国土地理院)

1961-1964年
よりも前に建
物が存在した
区画で倒壊被
害が特に顕著
